**This SAFETY WARNING Applies to 275HVD Models prior to 2013  
(All serial numbers with XXXXXXMADV)**

High-Voltage Detector Model 275HVD Upgrade  
PLEASE READ! INTERMITTENT OPERATION

## High-Voltage Detector Model 275HVD Upgrade

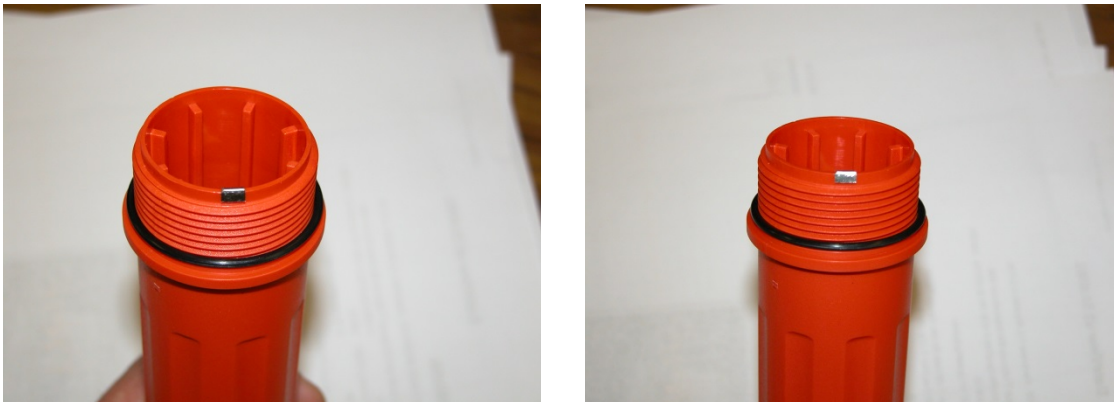
**Example of properly hooked battery contact assembly:**

- (1) The battery contact assembly may have become unhooked from the top side of the handle holding the batteries (at the screw level) - Please ensure that the battery contact assembly is well hooked on the top of the handle.

This condition can cause intermittent operation when the instrument is switched to any of the detection positions as well as the self-test position.

**If you are experiencing this condition please contact AEMC's service department at [repair@aemc.com](mailto:repair@aemc.com) or 1-800-945-2362 for a free inspection and upgrade.**

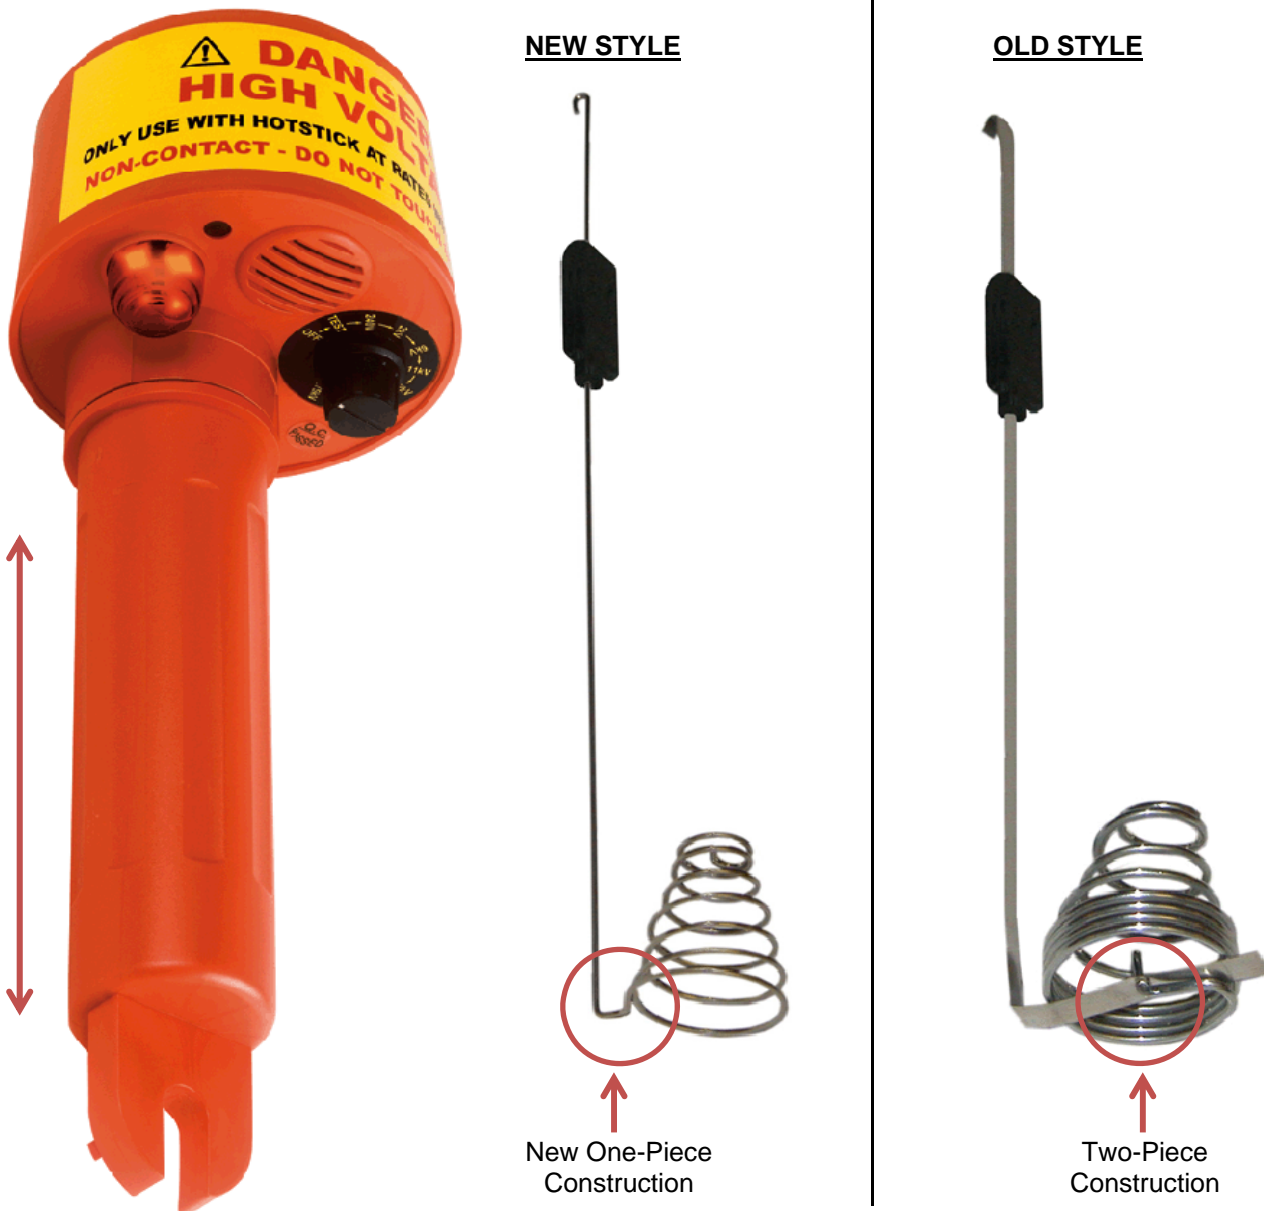
Design modification of the battery spring holder:

- (2) The two-piece battery contact spring and switch contact assembly, located in the handle base of the instrument, over time may become oxidized and in some cases loose, due to wear and tear. This condition can cause intermittent operation when the instrument is switched to any of the detection positions, as well as the self-test position.

A new one-piece construction of this new battery contact assembly (shown on next page) has been designed to eliminate potential problems.

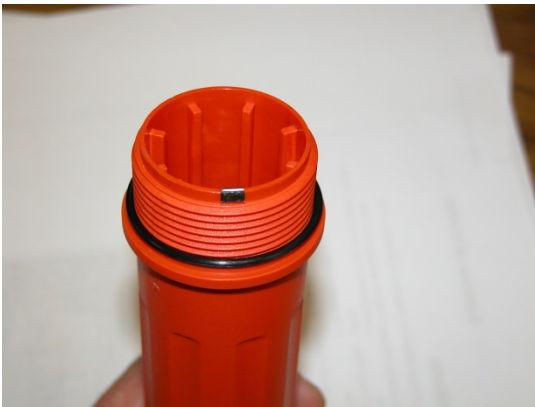
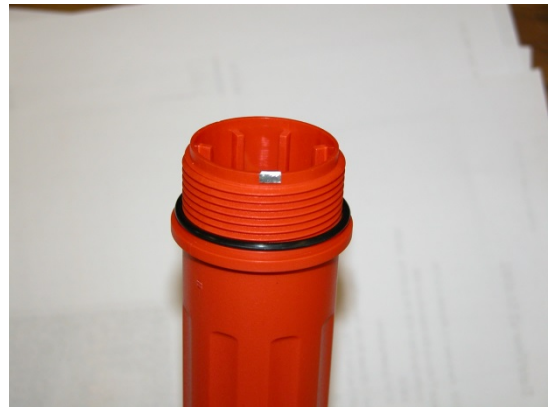
#### **Ejemplo de montaje del contacto de la batería correctamente enganchado:**

- (1) El mecanismo de contacto de la batería puede haberse soltado de la parte superior de la empuñadura (a nivel del tornillo) - Asegúrese que el mecanismo de contacto de la batería esté bien enganchado en la parte superior de la empuñadura.

Esta condición puede causar un funcionamiento intermitente cuando se selecciona cualquiera de las posiciones de detección del instrumento, así como en la posición de auto-prueba.

**Si usted está experimentando esta condición, por favor comuníquese con el departamento de servicios de AEMC enviando un e-mail a [repair@aemc.com](mailto:repair@aemc.com) o llamando al teléfono 1-800-945-2362 para una inspección y actualización gratuita.**

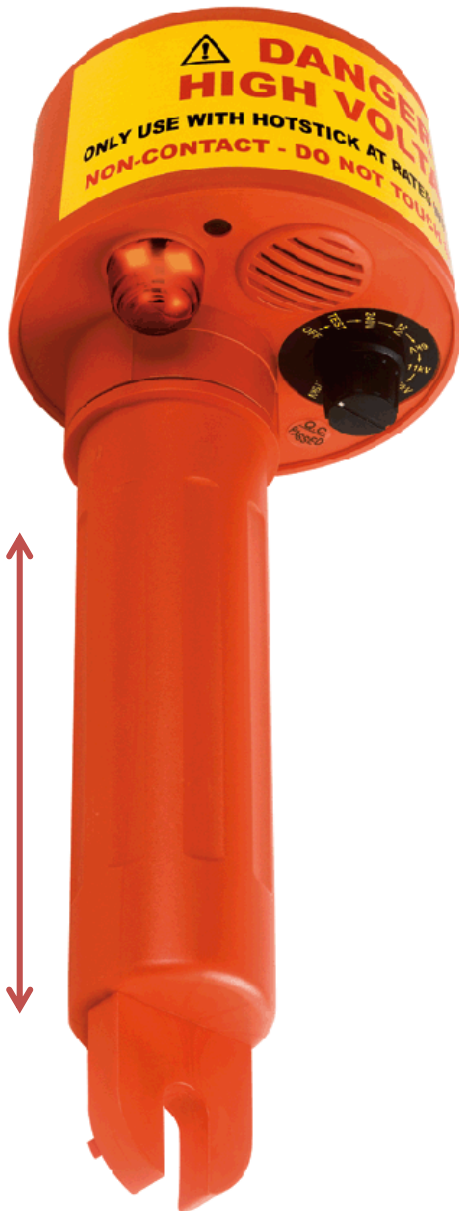
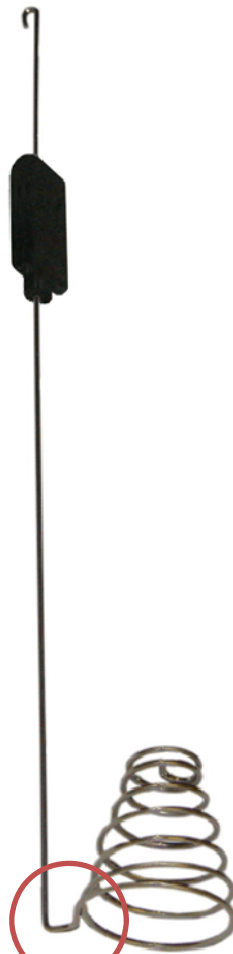
NUEVO MODELO

Para eliminar potenciales problemas se ha desarrollado un nuevo diseño para el mecanismo de contacto de la batería de solo una pieza (que se muestra en la siguiente página).

Modificación del diseño del soporte del resorte de la batería:

Nueva construcción de una sola pieza

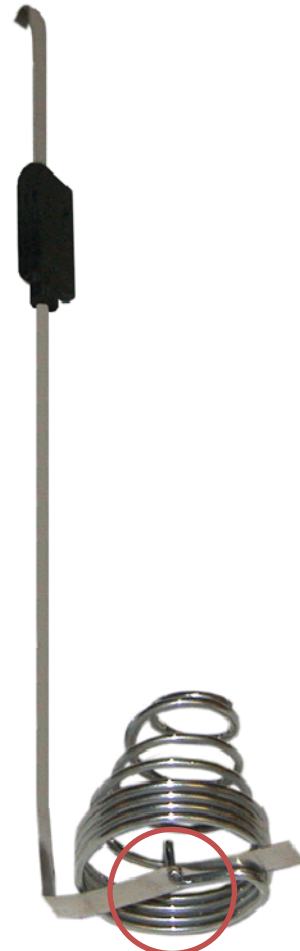
MODELO ANTIGUO

- (2) Las dos piezas del contacto de la batería (el contacto del muelle y el mecanismo de contacto del interruptor), situadas en la base de la empuñadura del instrumento, pueden oxidarse con el paso del tiempo y en algunos casos pueden aflojarse debido al uso y al desgaste propio del material. Esta condición puede causar un funcionamiento intermitente cuando se selecciona cualquiera de las posiciones de detección del instrumento, así como en la posición de auto-prueba.

Construcción de dos piezas
